## 2. エアーアシストと湿気について

レーザー機は圧縮したコンプレッサーエアを使用しますが、水分除去・塵埃除去・流量調整を行うために FR( フィルターレギュレーター ) ユニットが取り付けられています。

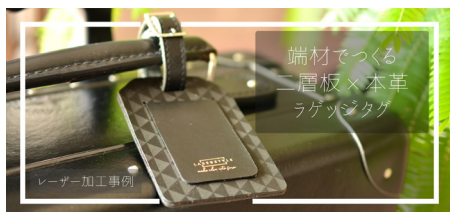
今回の動画では本草と二層板を使用し、ラゲッジタグを作製しました。

手元にあった革端切れと二層板にレーザー彫刻・切断・色入りを駆使し、端材

から出来たとは思えないクオリティを目指してみました。

ナチュラルな革の質感と無機質なメタル調二層板との相性の良さも見どころ。
