■ セルフメンテナンスのすすめ! Vol. 17

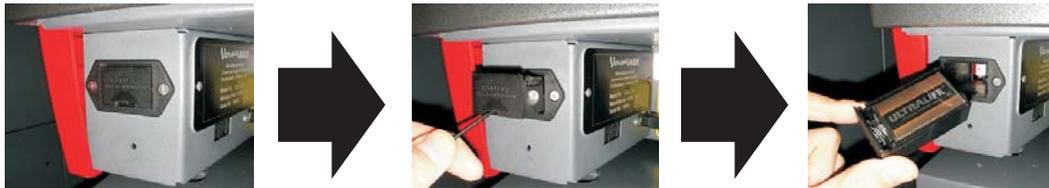
左記画像は
VLS2.30です

NEWモデルであるVLS/PLS/ILSシリーズには標準で火災報知機が付属しております。加工テーブル奥に温度センサーが付いており、45℃以上の放射熱を感知するとピープ音が鳴るようになっております。レーザー加工機本体の電源を使用せずに、単独にてバッテリーを装備しているため、なんらかの原因によりレーザー加工機の電源が供給されなくなってしまうと、異常を感知するシステムとなっております。このバッテリーは市販の9V電池(四角い電池)なので、コンビニエンスストアでも販売しております。もし、このバッテリーが消耗した場合は、通常どおり起動をしますが、スタートボタンを押して加工を開始すると、「LOW BATTERY」と画面に表示し加工が開始されません。このようなメッセージが表示した場合は市販の9V電池を交換するようにしてください。
