# LASER

レーザー  
通信  
Vol. 204

## 1. USB ケーブル接続不良エラーについて

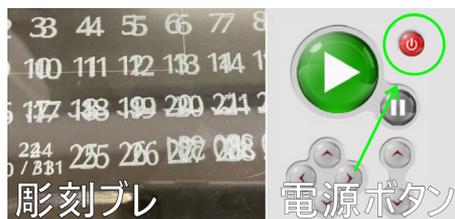
※写真(彫刻ブレ)を参照

レーザー機と PC を接続している USB ケーブルの接続不良で、不具合が発生することがあります。この不具合は様々な症状を引き起こします。代表的な例は、彫刻が数ミリレベルでずれる症状です。

改善方法として USB ケーブルのコネクタの接触を確認してください。抜けかけていたりしませんか？

PC・レーザー機の電源を OFF にした状態で、一度 USB ケーブルを抜いてから改めて接続し直すのも有効です。
